RECOMENDACIÓN DE INFRAESTRUCTURA DE ANDADOR PEATONAL Y CICLOVÍA

Construcción de andador peatonal y ciclovía 5ta. y 6ta etapa, San Ignacio – Higuerillas.

Localidad de Higuerillas, Municipio de San Ignacio Cerro Gordo, Jalisco, México.

andaciclohiguerillas_J05-22

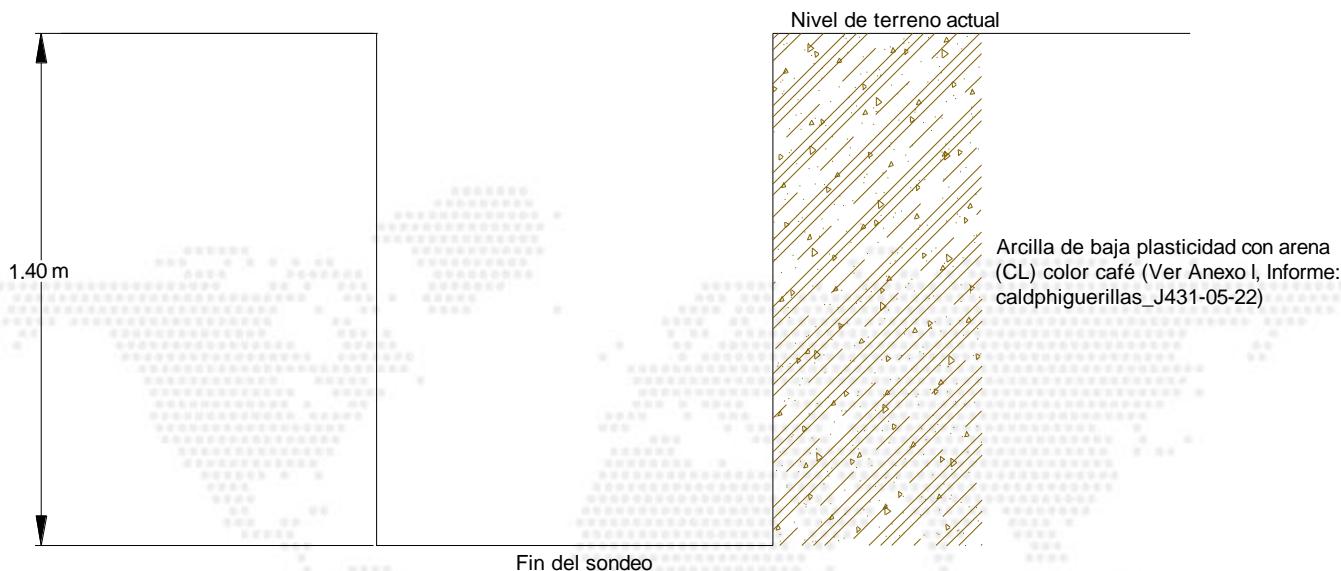
Imagen 3 Perfil estratigráfico del suelo encontrado en el PCA 1 (sin escala).

De 0.00 m a 1.40 m de profundidad corresponde a una Arcilla de baja plasticidad con arena (CL) color café (Ver Anexo I, informe: *caldphiguerillas_J431-05-22*).

El material encontrado en el **PCA 1** de 0.00 m a 1.40 m de profundidad corresponde a una Arcilla de baja plasticidad con arena (CL) color café (Ver Anexo I, informe: *caldphiguerillas_J431-05-22*) presentó un % en el CBR inferior al mínimo especificado en la Normativa S.C.T., para ser empleado en la construcción de las **Terracerías**, por lo que dicho material **no cumple**.

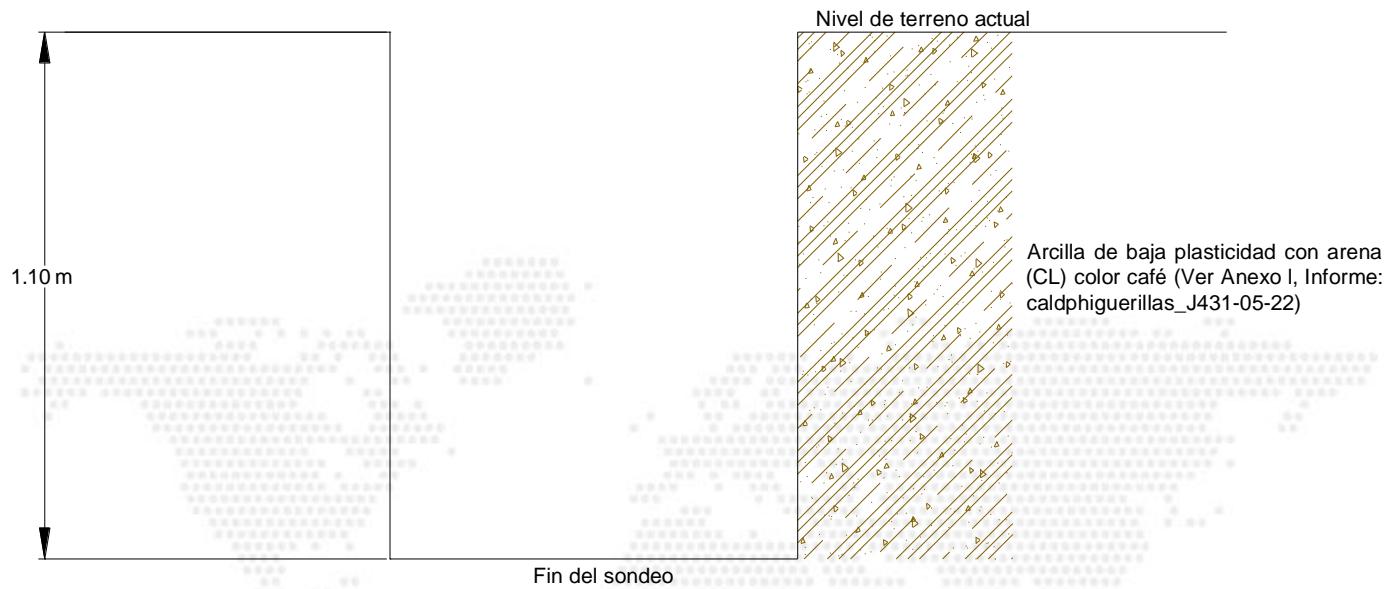
Imagen 4 Perfil estratigráfico del suelo encontrado en el PCA 2 (sin escala).

De 0.00 m a 1.10 m de profundidad corresponde a una Arcilla de baja plasticidad con arena (CL) color café (Ver Anexo I, informe: *caldphiguerillas_J431-05-22*).

El material encontrado en el **PCA 2** de 0.00 m a 1.10 m de profundidad corresponde a una Arcilla de baja plasticidad con arena (CL) color café (Ver Anexo I, informe: *caldphiguerillas_J431-05-22*) presentó un % en el CBR inferior al mínimo especificado en la Normativa S.C.T., para ser empleado en la construcción de las **Terracerías**, por lo que dicho material **no cumple**.

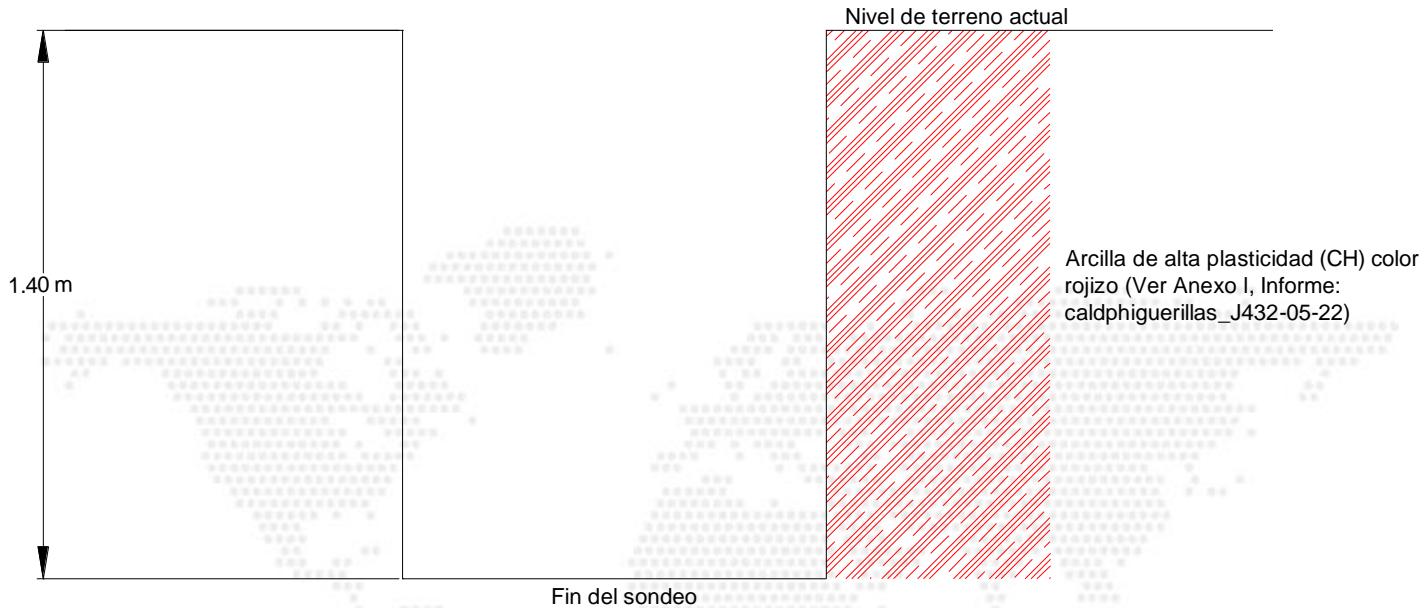
Imagen 5 Perfil estratigráfico del suelo encontrado en el PCA 3 (sin escala).

De 0.00 m a 1.40 m de profundidad corresponde a una Arcilla de alta plasticidad (CH) color rojizo (Ver Anexo I, informe: *caldphiguerillas_J432-05-22*).

El material encontrado en el **PCA 3** de 0.00 m a 1.40 m de profundidad corresponde a una Arcilla de alta plasticidad (CH) color rojizo (Ver Anexo I, informe: *caldphiguerillas_J432-05-22*) presentó un % en el CBR inferior al mínimo especificado en la Normativa S.C.T., para ser empleado en la construcción de las **Terracerías**, además de un % en el límite líquido superior al máximo especificado en dicha normativa, por lo que dicho material **no cumple**.

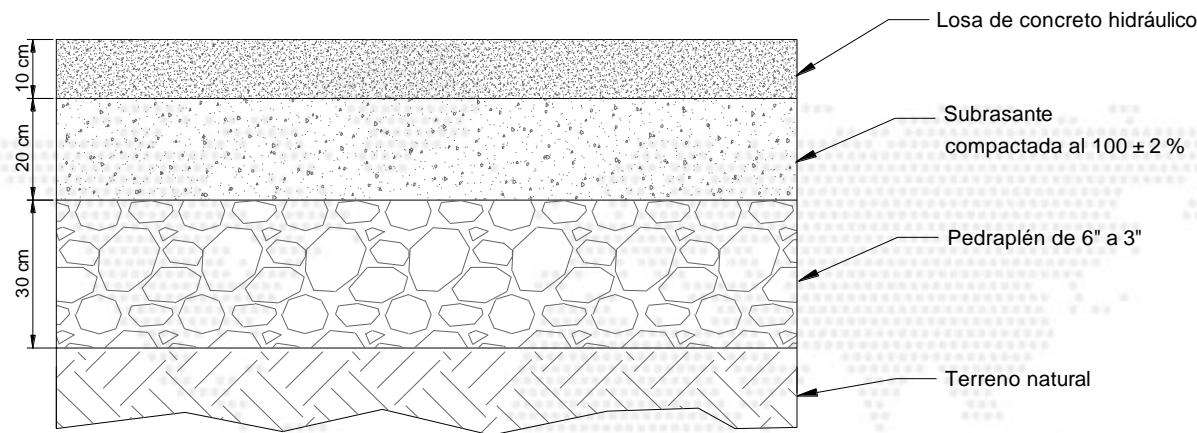
Imagen 6 Infraestructura del andador peatonal y ciclovía (sin escala).

La infraestructura de soporte del andador peatonal y ciclovía, estará compuesta por las capas que se muestran en el siguiente esquema representativo.

- Losa de concreto hidráulico
- Capa Subrasante
- Pedraplén.

Corte: Abrir cajón a la profundidad necesaria que se pueda alojar la sección del pavimento propuesto, conforme a los niveles de proyecto.

Pedraplén: Sobre el terreno natural, se colocará una capa de Pedraplén de 30 cm de espesor, para aumentar la capacidad portante que brinda el terreno natural, mitigar los cambios volumétricos que posiblemente sufrirá el terreno natural al contraerse o expandirse debido al cambio en los niveles de saturación y evitar la ascensión capilar del agua a las capas superiores, este se construirá con un material a base de fragmentos de roca de 6" a 3", procurando que las partículas más pequeñas queden en la parte superior, para evitar que los finos de la siguiente capa migren hacia el pedraplén y esta pierda su funcionalidad. En el momento de su colocación se deberá bandear para inducir el acomodo de los fragmentos de roca y lograr su incrustación en el terreno natural, esperar el asentamiento total perceptible

Subrasante: Sobre el pedraplén debidamente bandeado, se colocará un material con características físicas de calidad de Subrasante (material de banco) de acuerdo a la Normativa SCT, dicha capa tendrá un espesor compacto de 20 cm, la cual se compactará al $100 \pm 2\%$ de su masa volumétrica seca máxima (MVSM) mediante la prueba AASHTO Estándar.

Losa de concreto hidráulico: Sobre la capa de Subrasante, se colocará la losa de concreto hidráulico con un espesor de 10 cm (formando juntas de contracción).

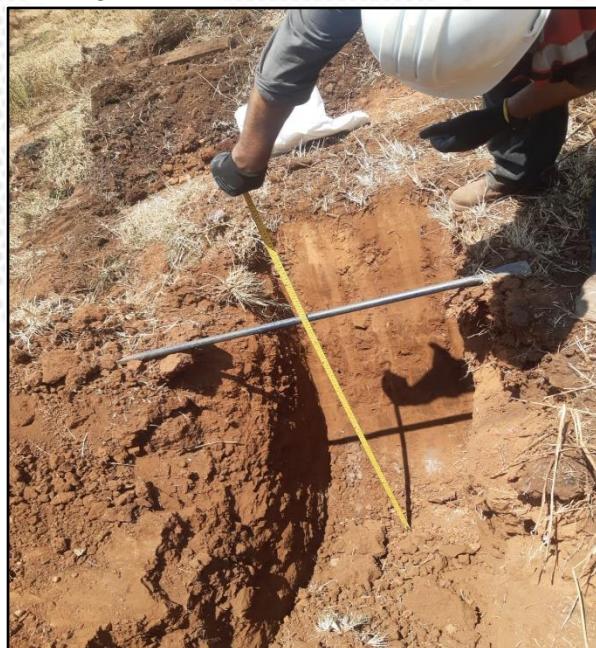
Imagen 8 Material encontrado en PCA 1

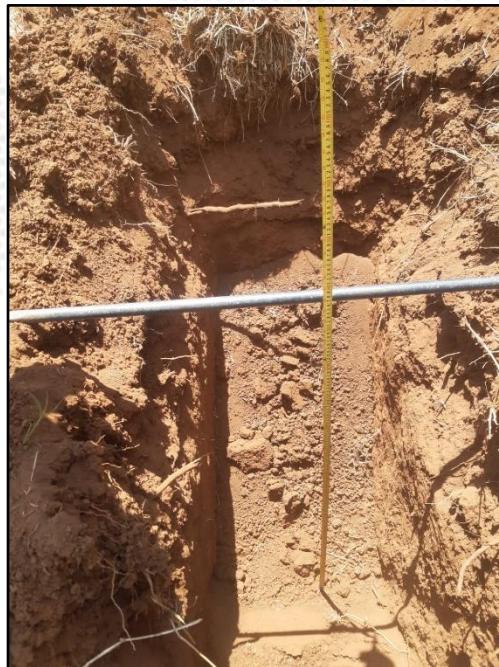
Imagen 10 Material encontrado en PCA 2

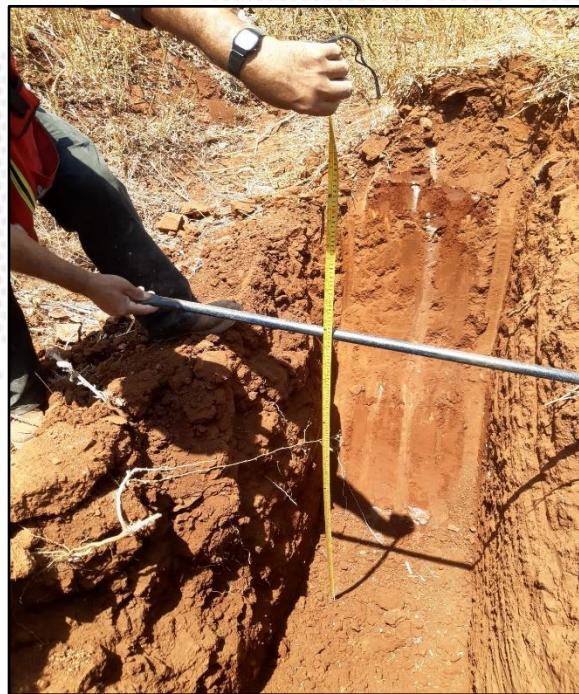
Imagen 12 Material encontrado en PCA 3

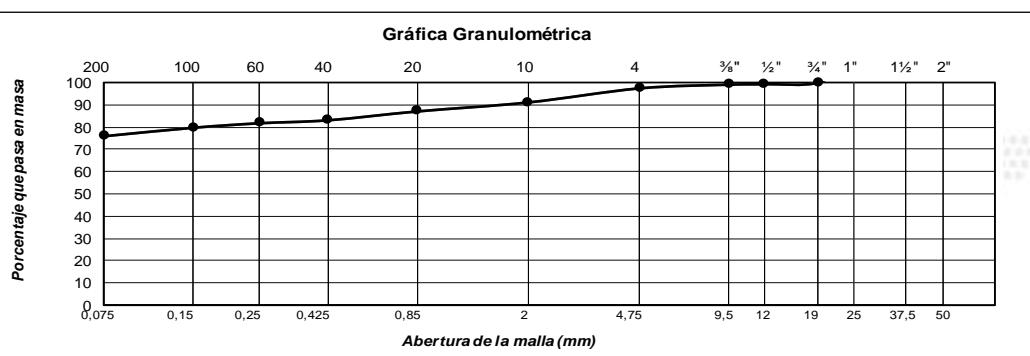
Características según Normativa	Resultados	Especificaciones SCT $\Sigma L \leq 10^4$ / $\Sigma L > 10^4$
Tamaño Máximo	19 mm (3/4")	-
Valor Soporte de California, CBR (%)	1	5 min
Expansión, (%)	2.3	5 máx
Lo que pasa Malla No. 40		
Límite líquido método Lambe, (%)	48.8	50 máx
Límite plástico, (%)	22.4	-
Indice plástico, (%)	26.4	-
Contracción lineal, (%)	11.0	-
Masa volumétrica seca máxima (kg/m ³)	1477	-
Contenido de agua óptimo (%)	30.4	-
Masa volumétrica seca suelta (kg/m ³)	877	-
Clasificación S.U.C.S.	CL	Arcilla de baja plasticidad con arena
Clasificación AASHTO	A-7-6 (20)	Suelos Arcillosos. Regular a malo como subgrado

El material ensayado presentó un % en el CBR inferior al mínimo especificado en la Normativa S.C.T., para ser empleado en la construcción de las Terrazas.

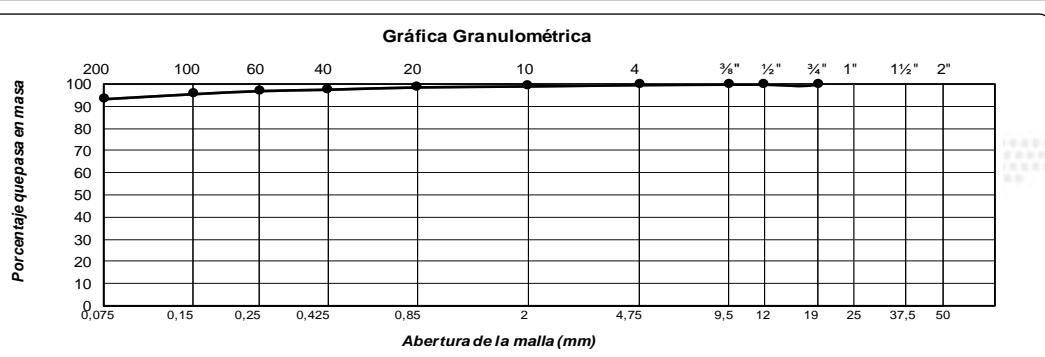
Características según Normativa	Resultados	Especificaciones SCT $\Sigma L \leq 10^3$ / $\Sigma L > 10^4$
Tamaño Máximo	19 mm (3/4")	-
Valor Soporte de California, CBR (%)	3	5 min
Expansión, (%)	1.7	5 máx
Lo que pasa Malla No. 40		
Límite líquido método Lambe, (%)	50.3	50 máx
Límite plástico, (%)	23.7	-
Indice plástico, (%)	26.6	-
Contracción lineal, (%)	11.4	-
Masa volumétrica seca máxima (kg/m ³)	1328	-
Contenido de agua óptima (%)	29.0	-
Masa volumétrica seca suelta (kg/m ³)	977	-
Clasificación S.U.C.S.	CH	Arcilla de alta plasticidad
Clasificación AASHTO	A-7-6 (27)	Suelos Arcillosos - Regular a malo como subgrado

El material ensayado presentó un % en el CBR inferior al mínimo especificado en la Normativa S.C.T., para ser empleado en la construcción de las Terracerías, además de un % en el límite líquido superior al máximo indicado en dicha normativa.
