# ***DISEÑO DE PAVIMENTO***

## ***Informe Técnico***

**PARA LA "CARRETERA DEL CAMINO EL ALTO TERRENO EN SAN IGNACIO CERRO GORDO", MUNICIPIO DE SAN IGNACIO CERRO GORDO, JALISCO.**

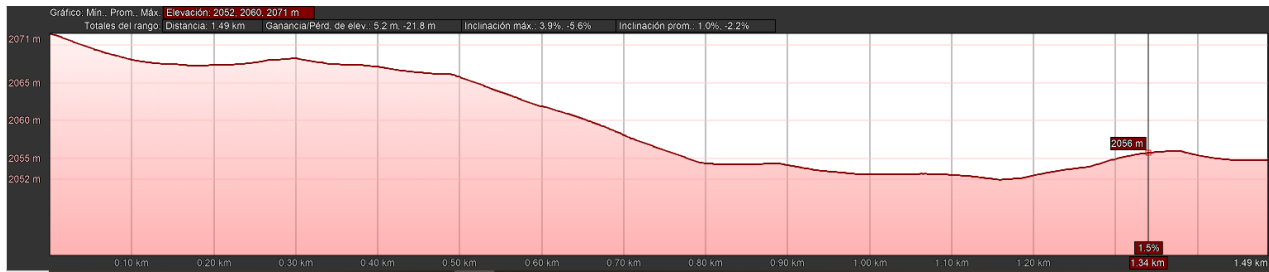
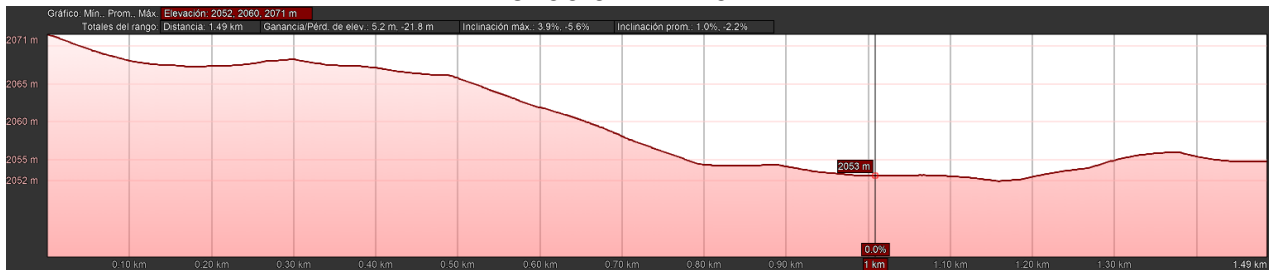
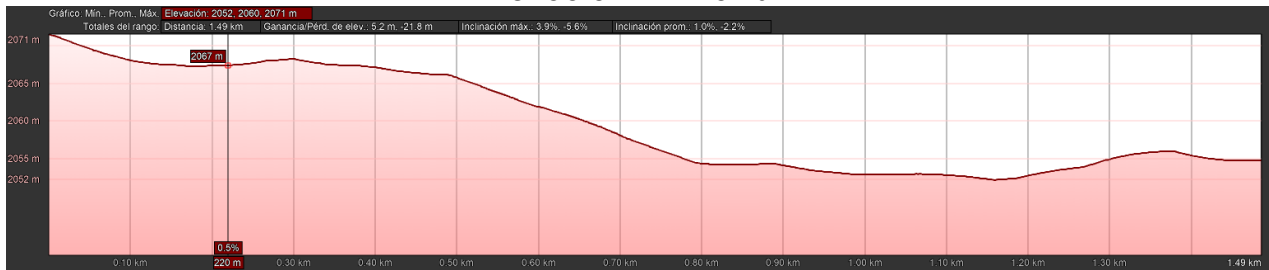
La sección en la que se encuentra ubicado el proyecto presenta una elevación considerable en el lado Oeste (PCA #3) que decrece en sentido Este, pero finalmente hace que se manifieste dentro de un valle. Los escurrimientos son un factor importante que debe de tomarse en cuenta en el proyecto ya que podrían presentarse acumulaciones de agua en la sección ya que por la topografía propia del lugar se genera un pequeño valle donde recaen los escurrimientos procedentes del PCA #3 y PCA #1.

Se recomienda la **implementación de un buen sistema de drenaje y alcantarillado**, para evitar encharcamientos y corrientes que se filtren a la estructura y pueda afectar su durabilidad, transitabilidad y servicio.

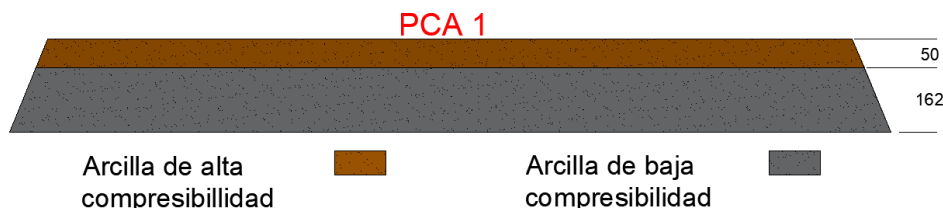
### PCA # 1.

Se encontró una capa de arcilla de alta compresibilidad (**CH**), presenta un grado de compactación en campo de 88% y una humedad natural del **33.8%** la cual se encuentra por encima de su humedad óptima. Este material **no cumple con calidad de subrasante** tal como lo indica la designación vigente N-CMT-1-03/02 de la Secretaria de Comunicaciones y Transportes para materiales de terraplén.

Se encontró una capa de arcilla de baja compresibilidad (**CL**), presenta un grado de compactación en campo de 85% y una humedad natural del **25.8%** la cual se encuentra cercana a su humedad óptima. Este material **si cumple con calidad de subrasante** tal como lo indica la designación vigente N-CMT-1-03/02 de la Secretaria de Comunicaciones y Transportes para materiales de terraplén.

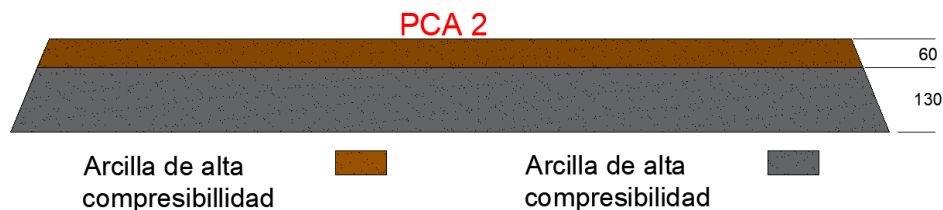
### PCA # 2.

Se encontró una capa de arcilla de alta compresibilidad (**CH**), presenta un grado de compactación en campo de 85% y una humedad natural del **26.2%** la cual se encuentra cercana a su humedad óptima. Este material **no cumple con calidad de subrasante** tal como lo indica la designación vigente N-CMT-1-03/02 de la Secretaria de Comunicaciones y Transportes para materiales de terraplén.

Se encontró una capa de arcilla de alta compresibilidad (**CH**), presenta un grado de compactación en campo de 86% y una humedad natural del **28.1%** la cual se encuentra cercana a su humedad óptima. Este material **no cumple con calidad de subrasante** tal como lo indica la designación vigente N-CMT-1-03/02 de la Secretaria de Comunicaciones y Transportes para materiales de terraplén.

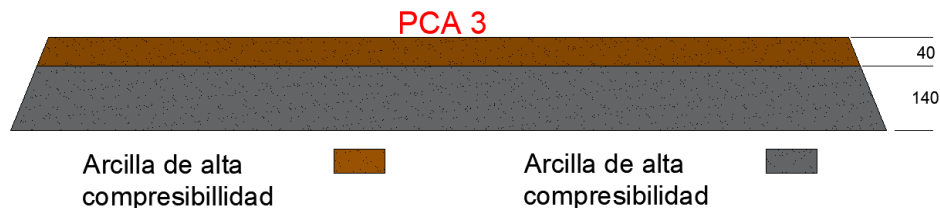
### PCA # 3.

Se encontró una capa de arcilla de alta compresibilidad (**CH**), presenta un grado de compactación en campo de 80% y una humedad natural del **25.3%** la cual se encuentra cercana a su humedad óptima. Este material **no cumple con calidad de subrasante** tal como lo indica la designación vigente N-CMT-1-03/02 de la Secretaria de Comunicaciones y Transportes para materiales de terraplén.

Se encontró una capa de arcilla de alta compresibilidad (**CH**), presenta un grado de compactación en campo de 85% y una humedad natural del **35.4%** la cual se encuentra por encima de su humedad óptima. Este material **no cumple con calidad de subrasante** tal como lo indica la designación vigente N-CMT-1-03/02 de la Secretaria de Comunicaciones y Transportes para materiales de terraplén.

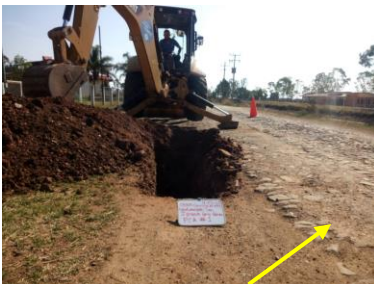
Se observa una vista panorámica del sitio donde se realizó el sondeo PCA # 1, se aprecia del lado derecho la estructura de rodamiento existente, así como las reparaciones que se han realizado en ella.

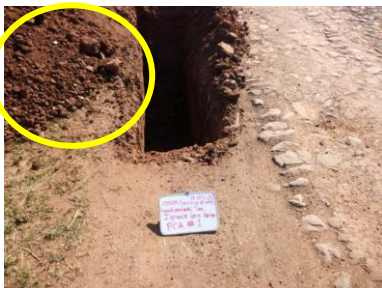
En la imagen se observa el Pozo a Cielo Abierto #1 realizado para la determinación de la estratigrafía que se mantiene en sitio. Del lado izquierdo se observa el material recuperado correspondiente al primer estrato y clasificado como una Arcilla de Alta Compresibilidad (CH).

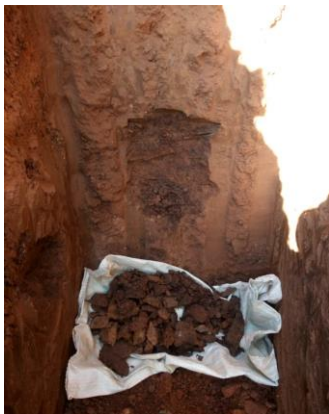
Se localiza un segundo estrato en PCA #1 a una profundidad de 0.50 – 2.12 m, el cual en base a el S.U.C.S. se determina que es una Arcilla de Baja Compresibilidad (CL).

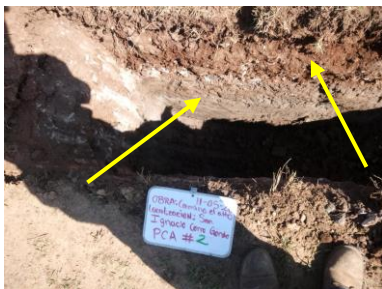
Se observa vista de cerca del sondeo donde se aprecia la profundidad del sondeo y los dos estratos identificados en sitio, los cuales después de ser analizados en laboratorio se determina que corresponden a una Arcilla de Alta Compresibilidad (CH).

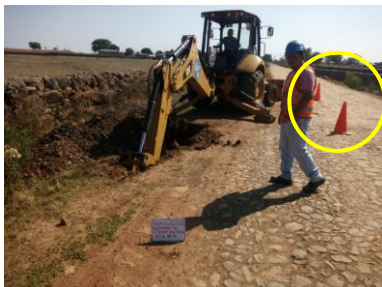
El tramo presenta una estructura general de empedrado desplantado sobre una arcilla de alta compresibilidad con humedad arriba de su óptima. Las condiciones del tramo al día de inspección se consideran regulares, se detecta la **presencia de baches, reparaciones y hundimientos posiblemente provocados por el material sobre el que se encuentra desplantada la estructura de rodamiento**, mismos que afectan la transitabilidad de los vehículos, ver páginas 16, 18 y 19.

Se observa que en la parte central de la losa de rodamiento se presentan hundimientos y reparaciones realizadas a la estructura.

El **tratamiento del terreno natural** consistirá en una **capa estabilizadora** o **pedraplén** con espesor de 40 cm mínimo o lo que se requiera estabilizar, esta capa se compondrá de fragmentos de roca de más de 4 caras, no deberán ser laja ni cantera, con una densidad mayor de 1.8 y con tamaños de entre 5 y 12 pulgadas libres de finos. Los fragmentos de roca serán bandeados con oruga mecánica preferentemente con una masa mayor a 8 toneladas, abarcando toda su área.

Para la formación de la **Base Hidráulica** se suministrará material que cumpla con todas las especificaciones de la Norma N-CMT-4-02-002/16. El espesor requerido es de 20 cm +/- 1cm, y se deberá compactar al 100 % de su MVSM determinado por AASHTO modificada variante D.

Enseguida se colocará la **carpeta asfáltica** en caliente con un espesor de 4.5 cm compactos al 100% de su Masa Volumétrica Seca Máxima. La carpeta se conformará de material triturado de 1/2" como tamaño máximo del agregado (TMA) para  $\Sigma L < 10^6$ .

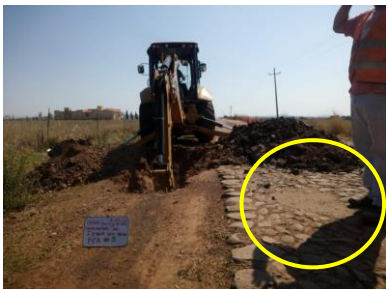
Se observa una vista cercana de los trabajos técnicos realizados en campo para el PCA # 3 donde se aprecia el tipo de material encontrado. Se marca con un círculo los baches reparados de la estructura.

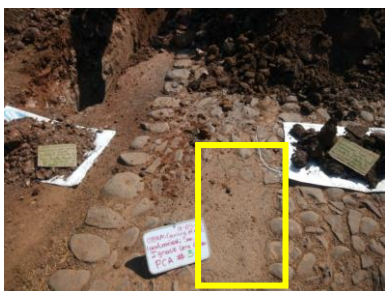
En la imagen se observan los dos tipos de material identificados en el sondeo, los cuales después de ser analizados en laboratorio se determina que corresponden a una Arcilla de Alta Compresibilidad (CH). Se observa una vista cercana de las reparaciones realizadas a la estructura de empedrado.

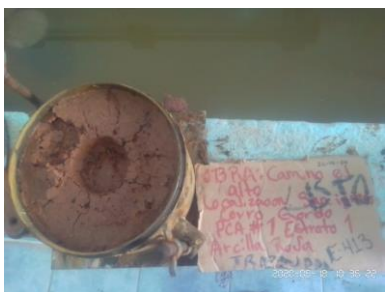
SE PRESENTAN LOS RESULTADOS OBTENIDOS DE LAS MUESTRAS ANALIZADAS DONDE SE RESALTA LA GRAN EXPANSIVIDAD Y PLASTICIDAD DEL TERRENO NATURAL ADEMÁS DE SU CONTENIDO DE HUMEDAD.

En la imagen se observa la deformación que presenta el material correspondiente a la calidad E.L.A.- 413/20 Arcilla de Alta Compresibilidad. La prueba se realiza bajo el método de procedimiento M-MMP-1-11/16 de la Secretaria de Comunicaciones y Transportes.
