DISEÑO DE PAVIMENTO

Carretera: Estatal 333, Tramo: San Antonio – Cerro Gordo.

En el municipio de San Ignacio Cerro Gordo, Jalisco, México.

dpcarrsanantonioE_02-22

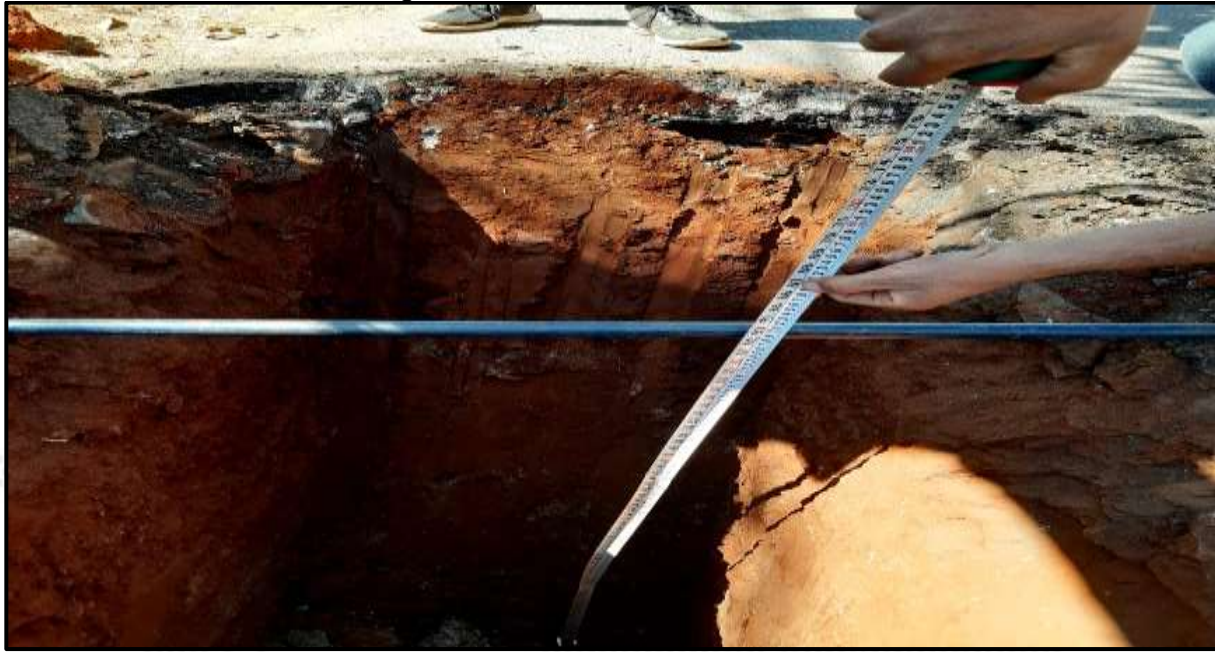
Imagen 8 Materiales encontrados, PCA 1

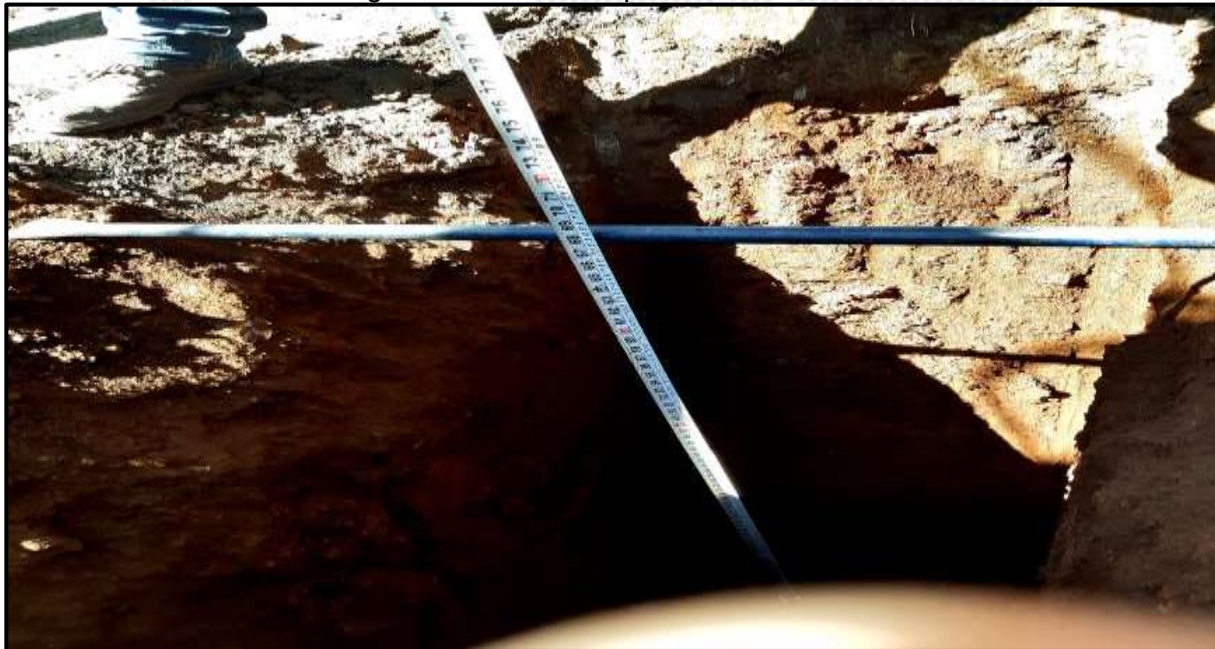
Imagen 11 Verificación profundidad del PCA 2

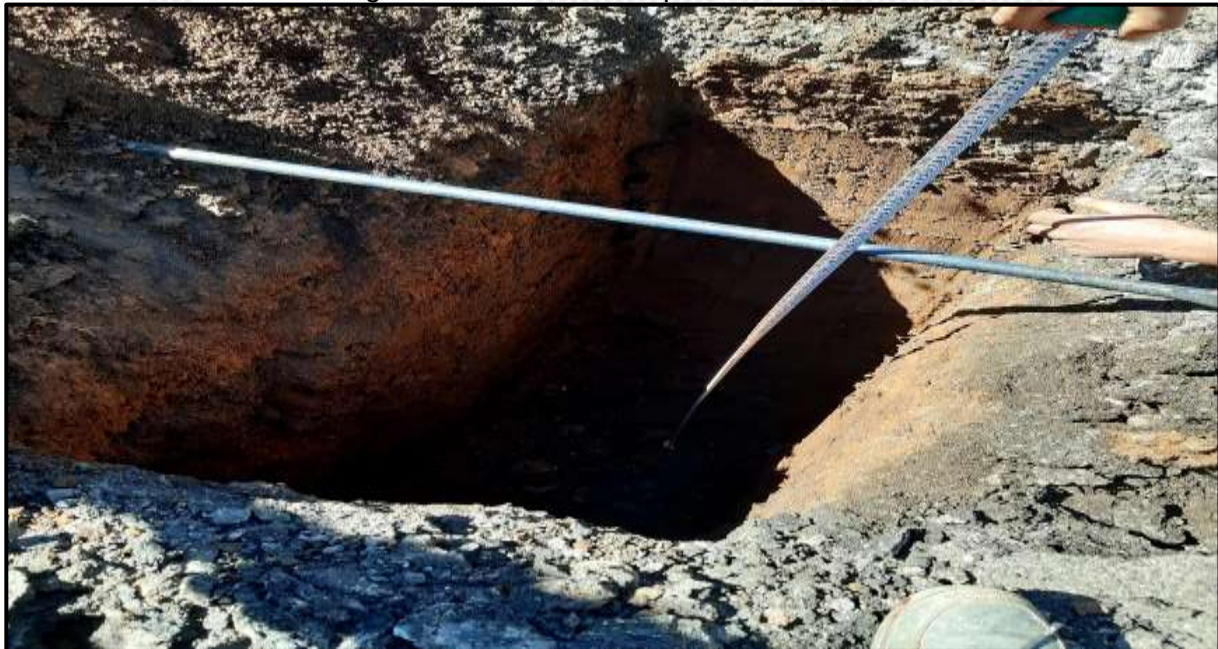
Imagen 13 Verificación de profundidad, PCA 3

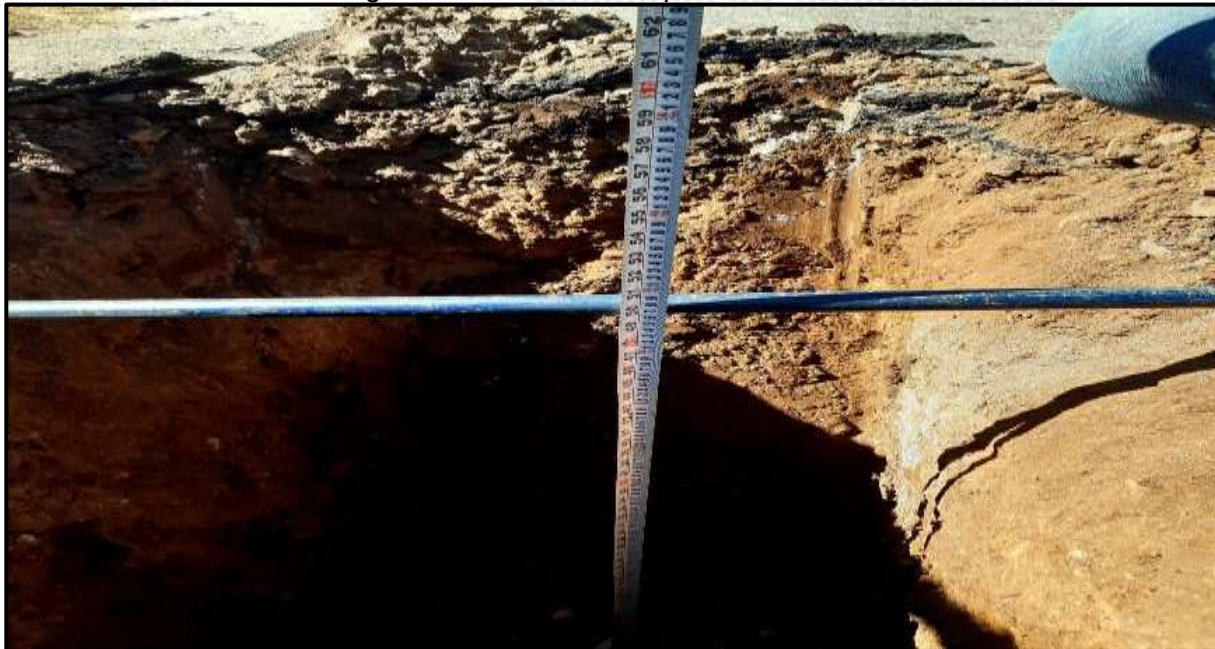
Imagen 15 Verificación de profundidad, PCA 4

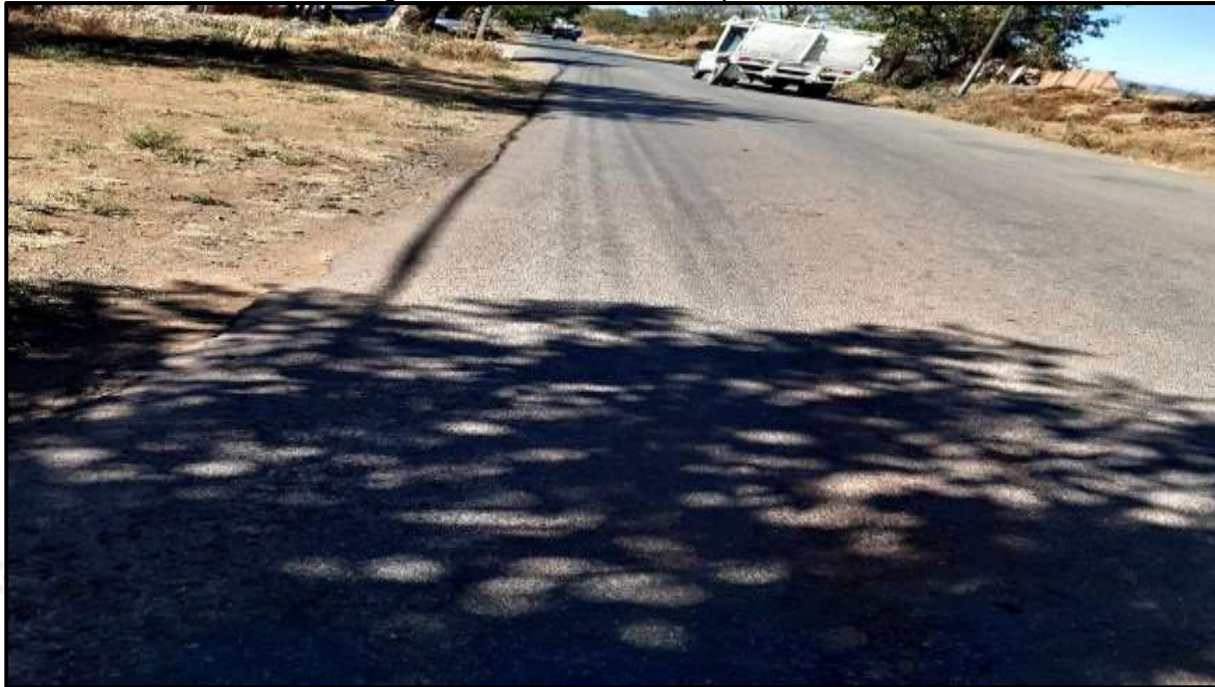
Imagen 16 Deterioro en la carpeta asfáltica.

Con el fin de llevar a cabo la modernización de la carretera, donde a la fecha se encuentra una carpeta asfáltica como superficie de rodamiento la cual se encuentra visiblemente deteriorada (ver anexo fotográfico), se realiza el presente diseño de pavimento de concreto zampeado, generando una serie de recomendaciones como propuesta.

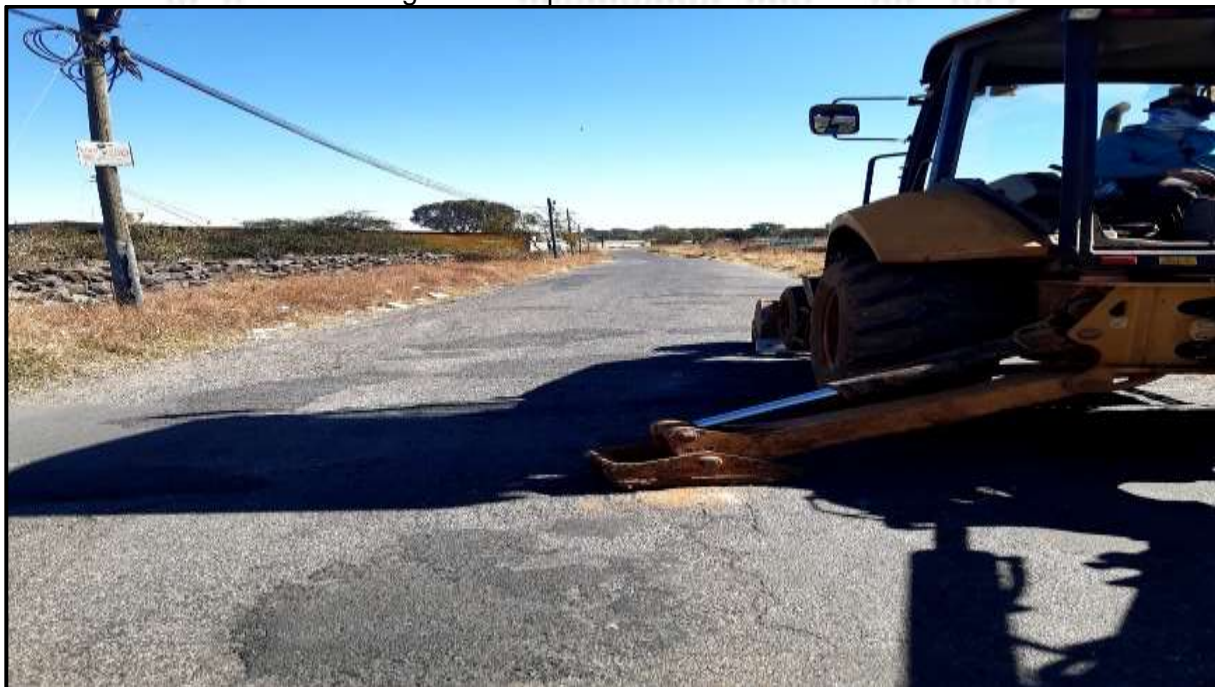
Imagen 17 Carpeta asfáltica deteriorada.

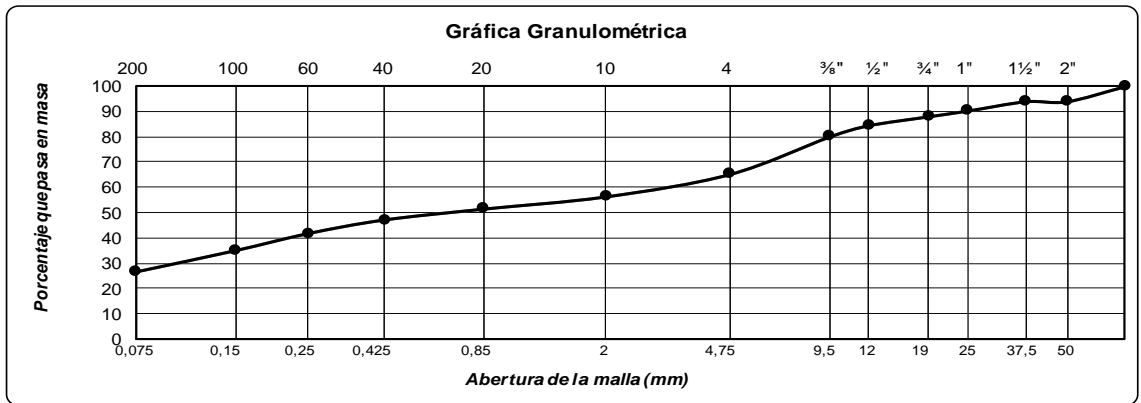
DESCRIPCIÓN DEL MATERIAL: ARENA ARCILLOSA CON GRAVA DE COLOR CAFÉ CLARO
TOMADA: DEL PCA 2 (CAD. KM. 0+400) DE 0.10 M A 0.21 M DE PROFUNDIDAD

Malla	% Que pasa
50 mm (2")	94.0
37,5 mm (1 1/2")	94.0
25 mm (1")	90.3
19 mm (3/4")	88.0
12,5 mm (1/2")	84.4
9,5 mm (3/8")	79.9
4,75 mm (No 4)	65.0
2 mm (10)	56.1
0,85 mm (20)	51.3
0,425 mm (40)	46.9
0,25 mm (60)	41.5
0,15 mm (100)	34.7
0,075 mm (200)	26.2

Características según Normativa	Resultados	Especificaciones SCT ΣL ≤ 10% / ΣL > 10%
Tamaño Máximo	75 mm (3")	76 máx
Valor Soporte de California, CBR (%)	54	20 mín
Expansión, (%)	1.0	2 máx
Lo que pasa Malla No. 40	Límite líquido método Lambe, (%)	39.5
	Límite plástico, (%)	25.2
	Índice plástico, (%)	14.3
	Contracción lineal, (%)	5.8
Masa volumétrica seca máxima (kg/m ³)	1639	-
Contenido de agua óptimo (%)	22.1	-
Masa volumétrica seca suelta (kg/m ³)	1056	-
Contenido de agua natural (%)	20.5	-
Clasificación S.U.C.S.	SC	Arena arcillosa con grava
Clasificación AASHTO	A-2-6 (0)	Gravas y Arenas Limosas y Arcillosas. Excelente a bueno como subgrado

El material ensayado presentó un % en el Índice Plástico superior al especificado en la Normativa SCT para ser empleado en la construcción de la capa Subrasante.
