## INFORME GEOTÉCNICO

Construcción de un andador y ciclopista con un ancho de 2.5 m y aproximadamente 2500 m de longitud.

Municipio de San Ignacio Cerro Gordo, Jalisco, México.

03 de febrero de 2021

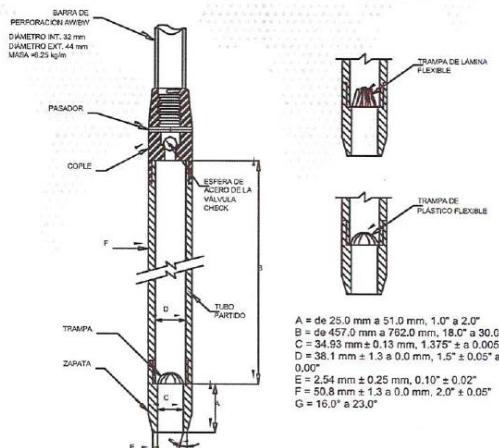
Imagen 3 Tubo muestrador o sacamuestra partido

Los elementos y las características relevantes del método propuesto por la ASTM son las siguientes (ASTM D 1586, vigente):

- 1.- Maza de 63,5 kg.
- 2.- Altura de caída: 76 cm
- 3.- Sacamuestras: de diámetro externo = (50 mm o 2 pulgadas)
- 4.- Sacamuestras: de diámetro interno = (35 mm o 1 3/8 pulgadas)
- 5.- Variante con diámetro interno 38 mm y tubo porta muestras (diámetro interno final 35 mm)
- 6.- Mecanismo de liberación del martinetete mediante soga y malacate
- 7.- Barras de sondeo
- 8.- Cabeza de golpeo.

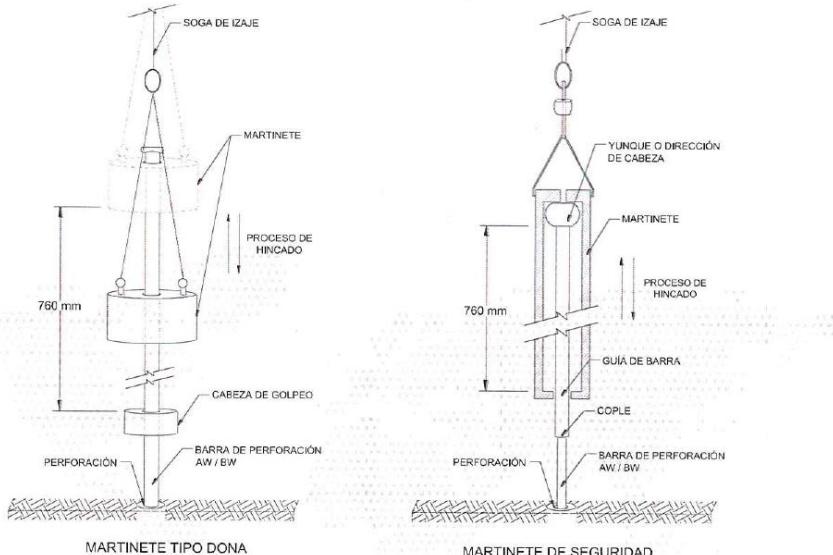
Imagen 4 Sistema de soga y malacate para exploración mediante SPT

Se detendrá el hincado del muestreador una vez que se cumpla con una de las siguientes condiciones:

- Un total de 50 golpes han sido aplicados durante uno de los tres incrementos de 0.15 m.
- Cuando no se observa ningún avance del sacamuestras durante la aplicación de 10 golpes sucesivos del martinete.
- Cuando se han acumulado un total de 100 golpes (NMX-C-431-ONNCCE, Vigente).

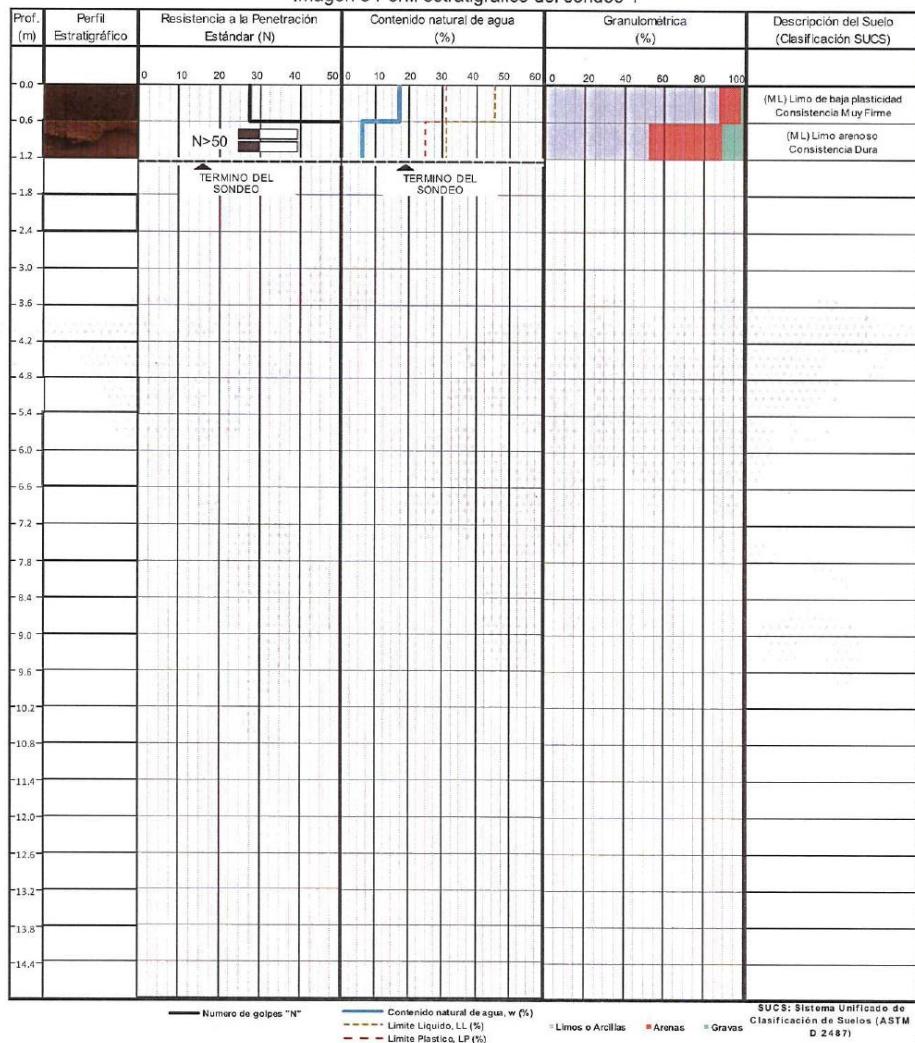
Imagen 5 Perfil estratigráfico del sondeo 1

**Observaciones:** Se encontró el estrato altamente consolidado (N>50) a la profundidad de 0.60 m .  
No se detectó nivel de aguas freáticas (N.A.F.).

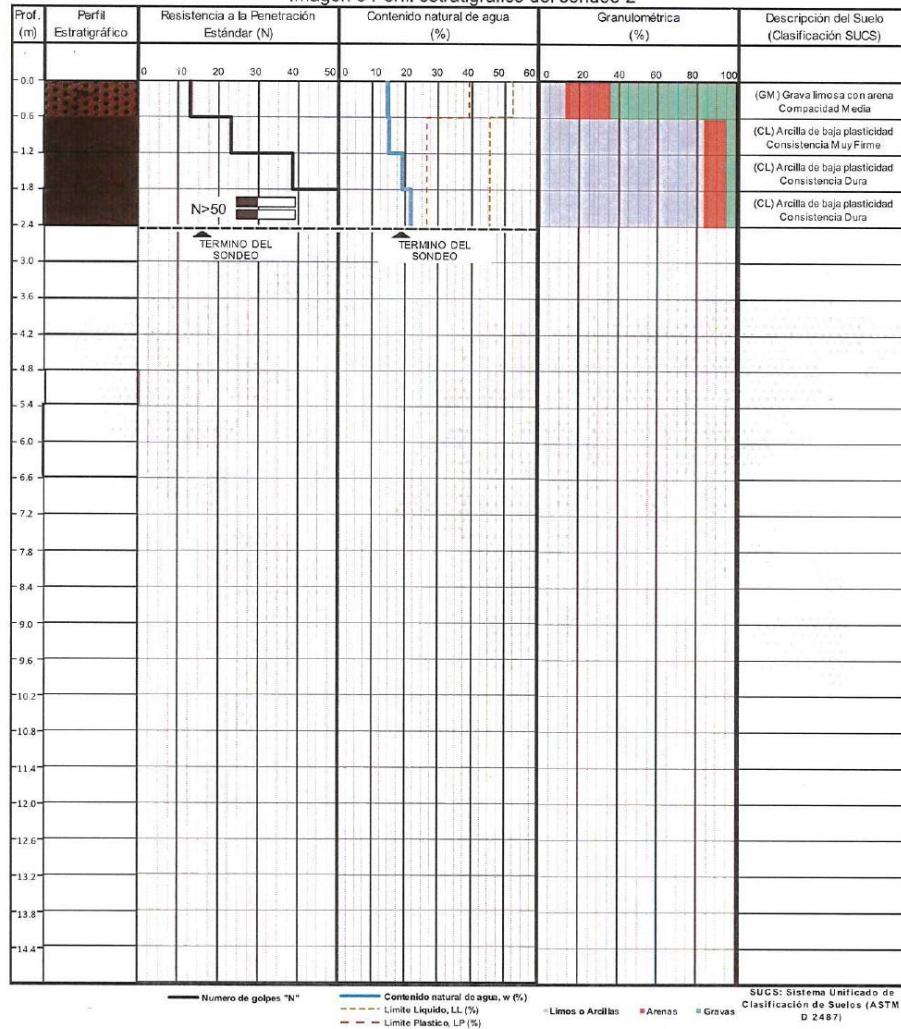
Imagen 6 Perfil estratigráfico del sondeo 2

**Observaciones:** Se encontró el estrato altamente consolidado (N>50) a la profundidad de 1.80 m .  
No se detectó nivel de aguas freáticas (N.A.F.).

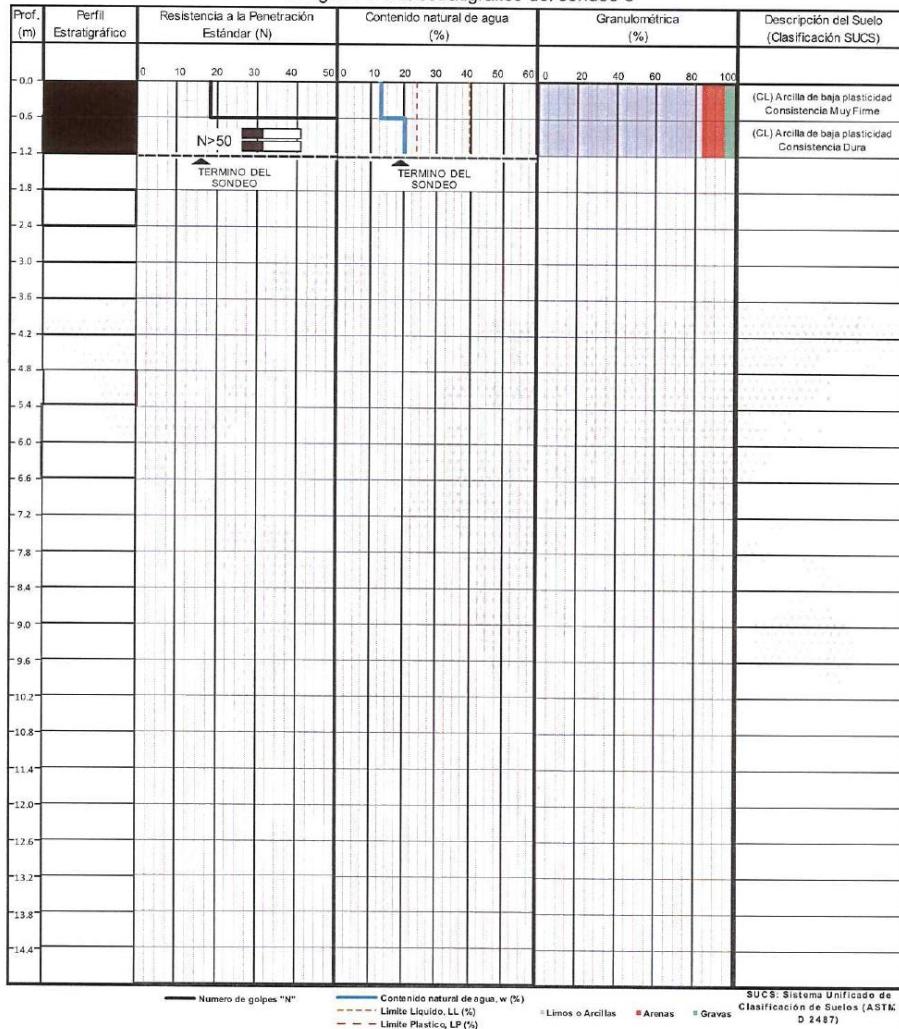
Imagen 7 Perfil estratigráfico del sondeo 3

**Observaciones:** Se encontró el estrato altamente consolidado (N>50) a la profundidad de 0.60 m .  
No se detectó nivel de aguas freáticas (N.A.F.).

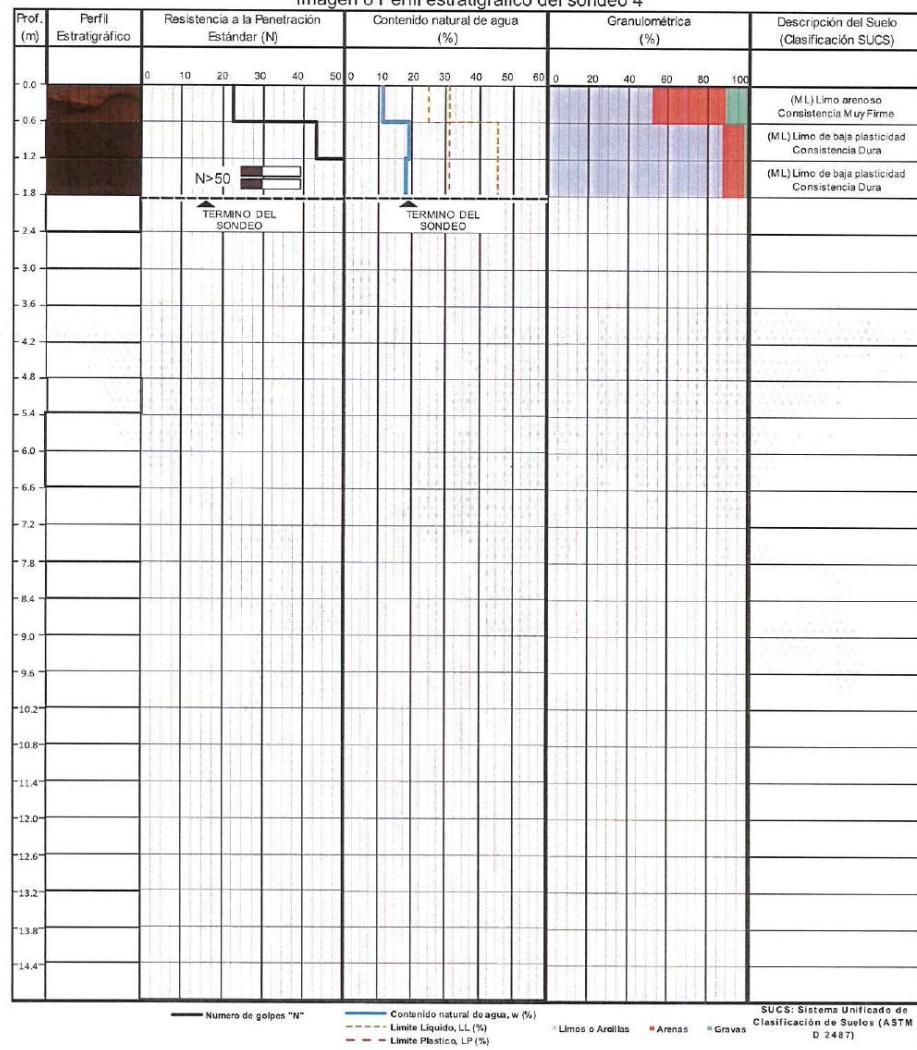
Imagen 8 Perfil estratigráfico del sondeo 4

**Observaciones:** Se encontró el estrato altamente consolidado (N>50) a la profundidad de 1.20 m .  
No se detectó nivel de aguas freáticas (N.A.F.).

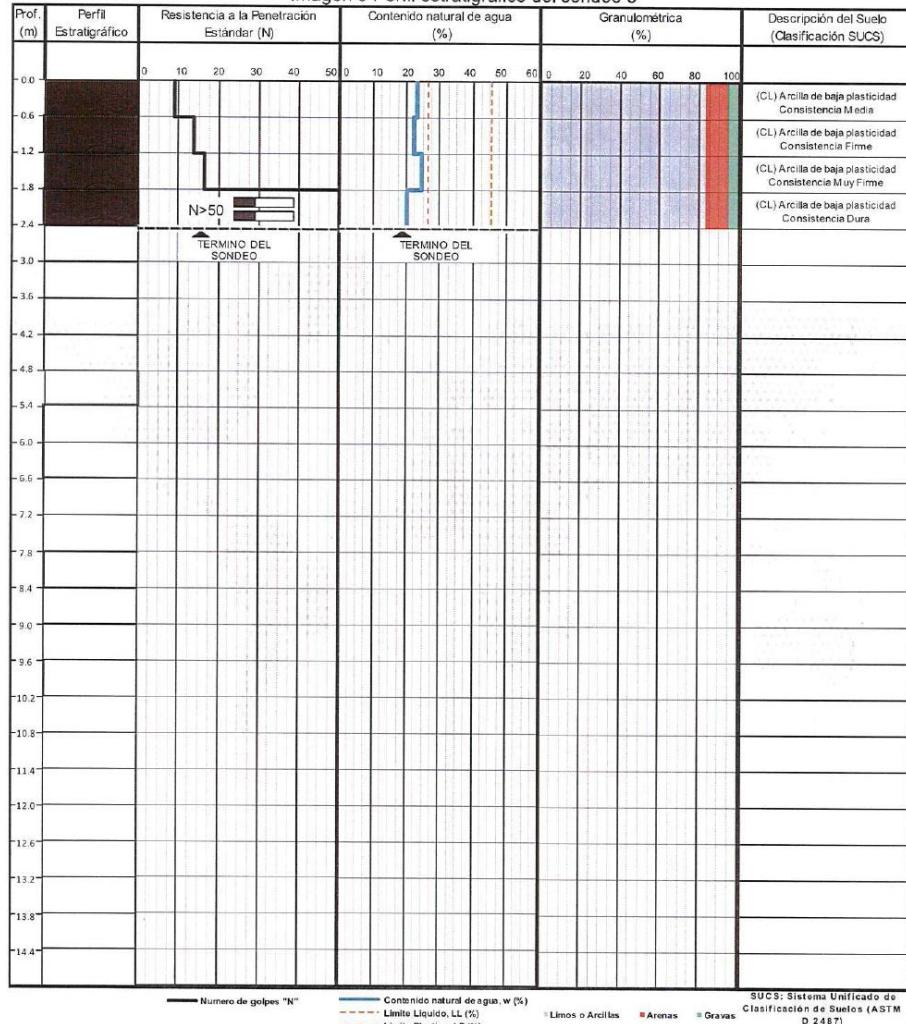
Imagen 9 Perfil estratigráfico del sondeo 5

**Observaciones:** Se encontró el estrato altamente consolidado (N>50) a la profundidad de 1.80 m .  
No se detectó nivel de aguas freáticas (N.A.F.).

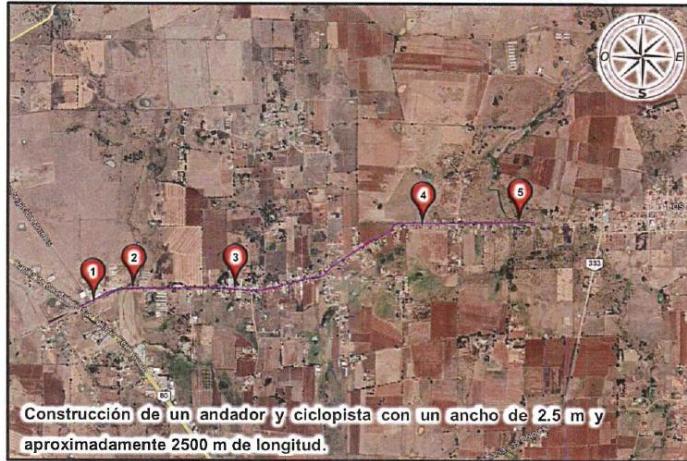
Imagen 11 Distribución de sondeos de exploración en el predio

No. Sondeo	UTM
S-1	13 Q 752734.57 m E 2302391.14 m N
S-2	13 Q 753040.05 m E 2302449.57 m N
S-3	13 Q 753821.07 m E 2302359.31 m N
S-4	13 Q 755289.15 m E 2302697.36 m N
S-5	13 Q 756086.77 m E 2302619.07 m N

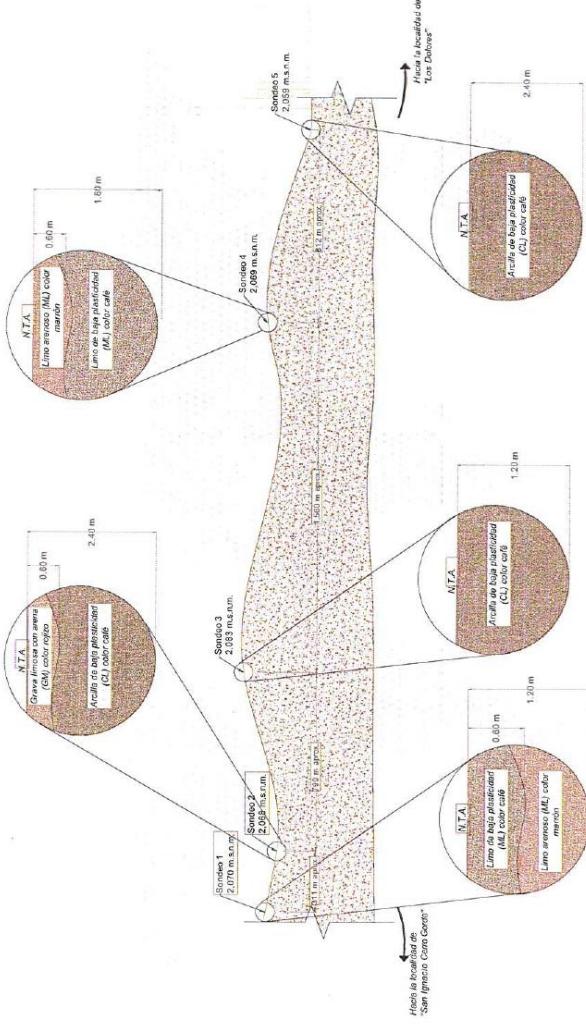
Imagen 12 Perfil estratigráfico del suelo

### N.T.A.: Nivel de Terreno Actual

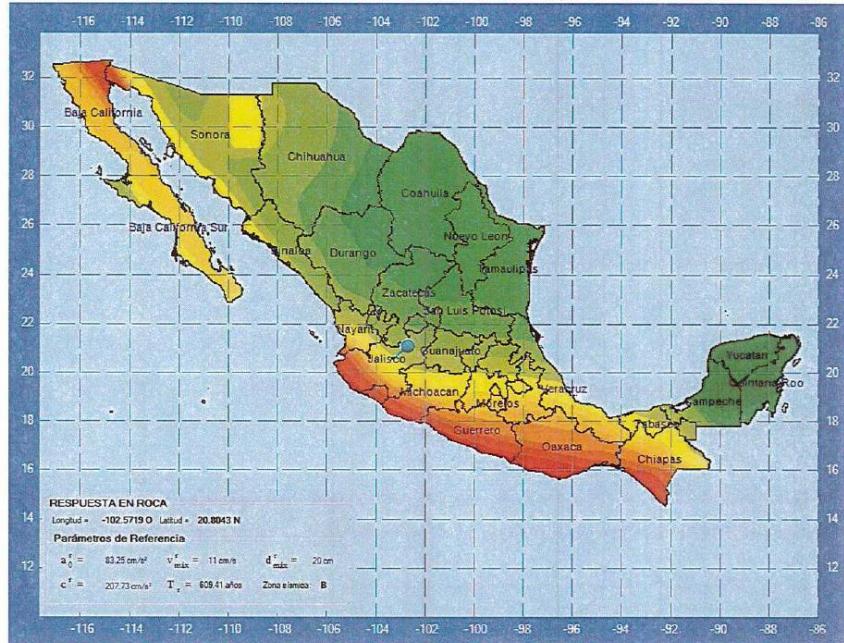
Imagen 13 Regionalización Sísmica de la República Mexicana y ubicación del sitio de estudio.

De acuerdo con la regionalización de riesgo sísmico el predio se encuentra ubicado en la zona sísmica tipo B, indicada en el Manual de Diseño Sísmico de la Comisión Federal de Electricidad para la República Mexicana generado mediante una escala de colores que va del color rojo (indicando riesgo alto) al color verde (indicando riesgo bajo), en la siguiente imagen se ubica el sitio de estudio, así como sus coordenadas y parámetros sísmicos de referencia al nivel de la roca basal.

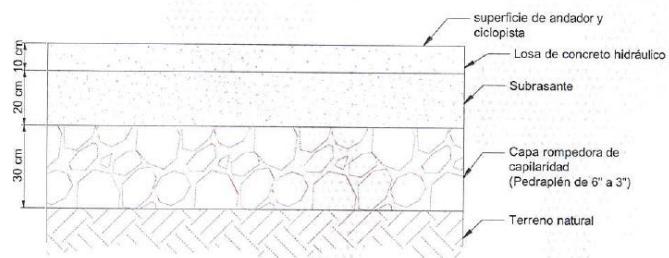
Debido a la localización del proyecto, la sección del andador peatonal en zona de corte, estará compuesta por las capas que se muestran en el siguiente esquema representativo

Imagen 14 Esquema representativo del mejoramiento en zona de corte

**Corte:** Se deberá abrir cajón a la profundidad necesaria que se pueda alojar la sección del andador peatonal propuesto, según niveles de proyecto.

**Capa rompedora de capilaridad (Pedraplén):** Sobre el fondo del cajón, se deberá colocar una capa de pedraplén de 6" a 3" con un espesor de 30 cm, para evitar la posible ascensión capilar del terreno natural a las capas superiores, así como para encausar los flujos de agua provocados por el nivel freático. En el momento de su colocación será importante apisonar para provocar su acomodo.

**Subrasante:** Sobre la capa rompedora de capilaridad denidamente acomodada, se colocará un material con características de calidad de Subrasante de acuerdo a la Normativa SCT, dicha capa tendrá un espesor de 20 cm compacto, la cual se compactará al 100 ±2% de su masa volumétrica seca máxima (MVSM) mediante la prueba AASHTO Estándar.

**Losa de concreto hidráulico:** Sobre la capa de Subrasante, se colocará la losa de concreto hidráulico de un  $f'c = 250 \text{ kg/cm}^2$  y con un espesor de 10 cm (formando juntas de contracción).

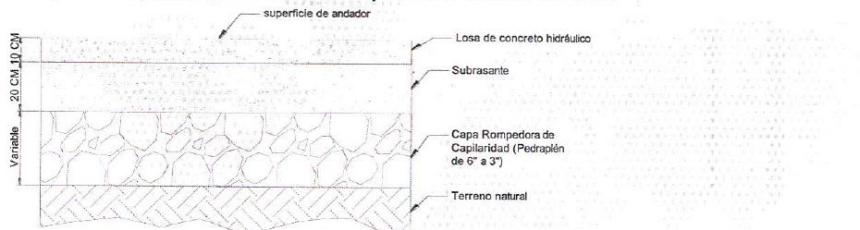
Debido a la localización del proyecto, la sección del andador peatonal en zona de terraplén, estará compuesta por las capas que se muestran en el siguiente esquema representativo.

Imagen 15 Esquema representativo del mejoramiento en zona de relleno

**Despalme:** Se deberá realizar un despalme de 20 cm de espesor, para eliminar la capa vegetal presente en la superficie del área donde se pretende construir el andador peatonal.

**Capa rompedora de capilaridad (Pedraplén):** Sobre el fondo del cajón, se deberá colocar una capa de pedraplén de 6" a 3" con un espesor de 30 cm, para evitar la posible ascensión capilar del terreno natural a las capas superiores, así como para encausar los flujos de agua provocados por el nivel freático. En el momento de su colocación será importante apisonar para provocar su acomodo.

**Relleno:** Sobre la capa rompedora de capilaridad (pedraplén) debidamente apisonada, se colocara un relleno con características de calidad similar a una Arena limosa (material de banco) según la clasificación SUCS. Se colocará el número de capas necesarias hasta llegar al nivel de la capa Subrasante con espesores de 20 cm compactos, buscando un grado de compactación de por lo menos el 95% de su masa volumétrica seca máxima mediante la prueba de AASHTO estándar.

**Subrasante:** Sobre el relleno debidamente compactado, se colocará un material con características de calidad de Subrasante de acuerdo a la Normativa SCT, dicha capa tendrá un espesor de 20 cm compacto, la cual se compactará al  $100 \pm 2\%$  de su masa volumétrica seca máxima (MVSM) mediante la prueba AASHTO Estándar.

**Losa de concreto hidráulico:** Sobre la capa de Subrasante, se colocará la losa de concreto hidráulico de un  $f'c = 250 \text{ kg/cm}^2$  y con un espesor de 10 cm (formando juntas de contracción).

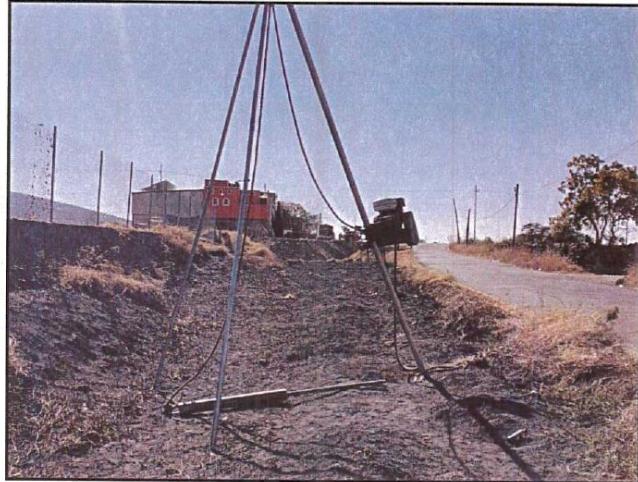
Imagen 16 Realización del sondeo 1

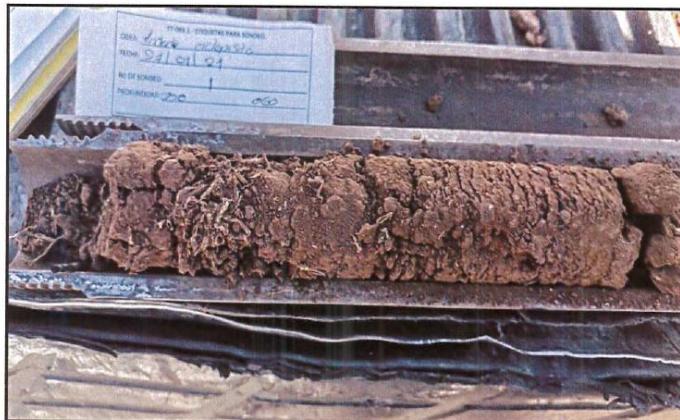
Imagen 17 Material recuperado del sondeo 1 para su análisis en laboratorio (0.00 m a 0.60 m)

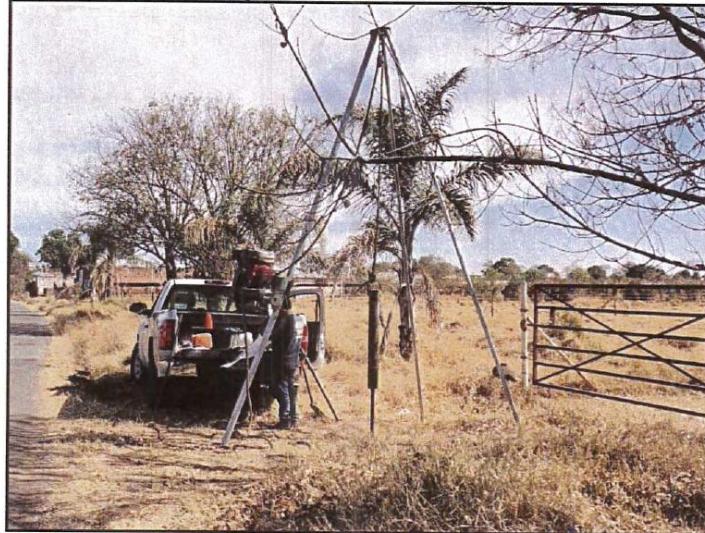
Imagen 18 Realización del sondeo 2

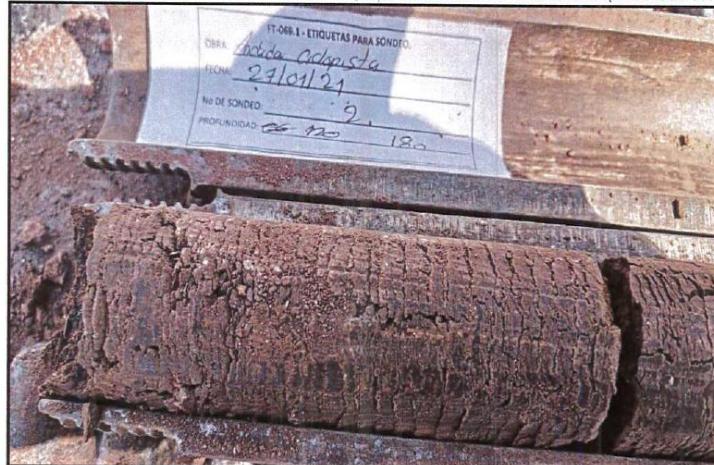
Imagen 19 Material recuperado del sondeo 2 para su análisis en laboratorio (1.20 m a 1.80 m)

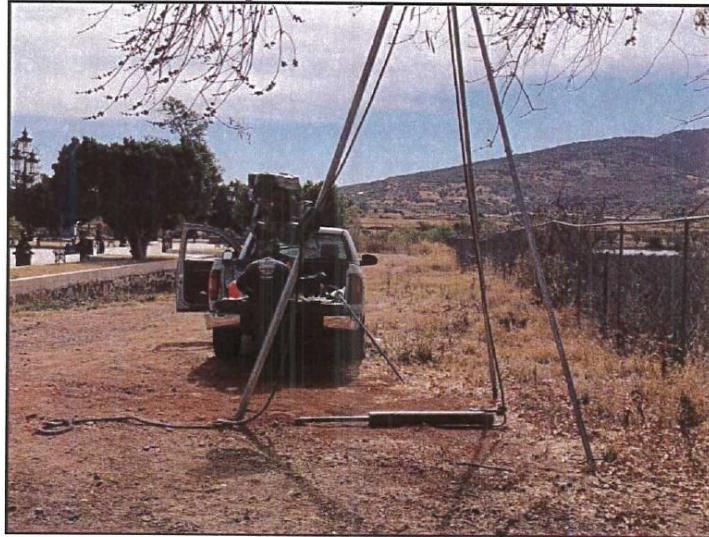
Imagen 20 Realización del sondeo 3

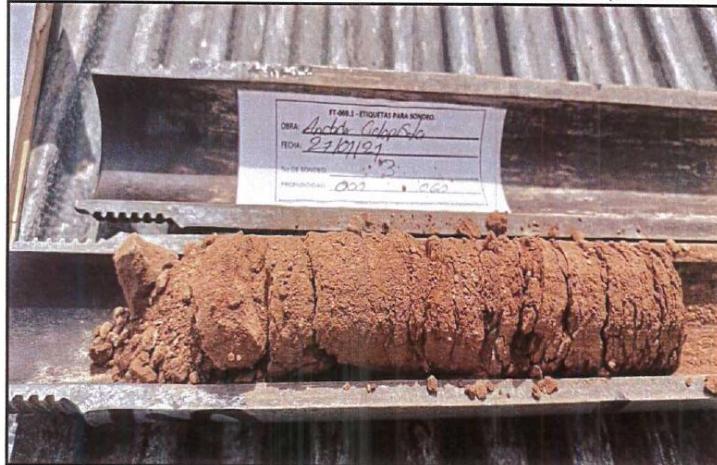
Imagen 21 Material recuperado del sondeo 3 para su análisis en laboratorio (0.00 m a 0.60 m)

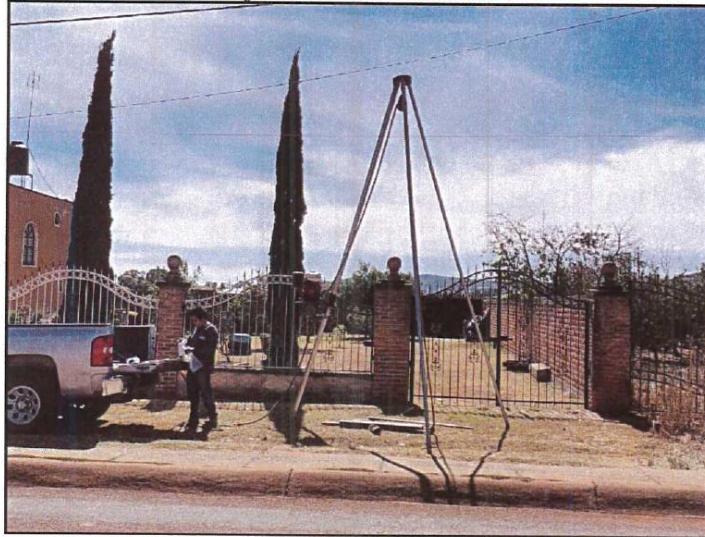
Imagen 22 Realización del sondeo 4

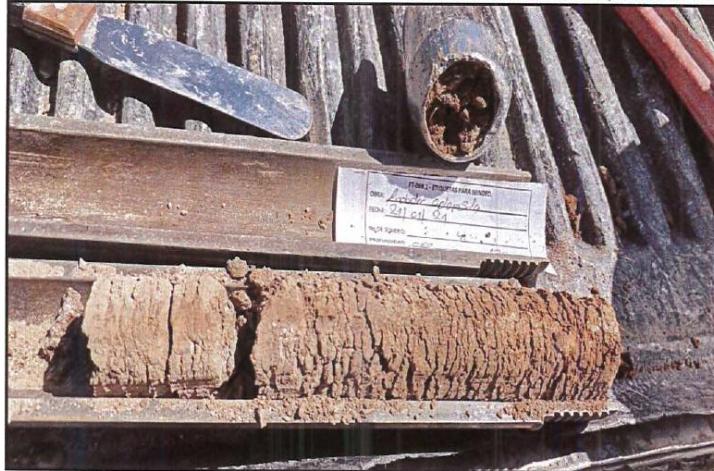
Imagen 23 Material recuperado del sondeo 4 para su análisis en laboratorio (0.60 m a 1.20 m)

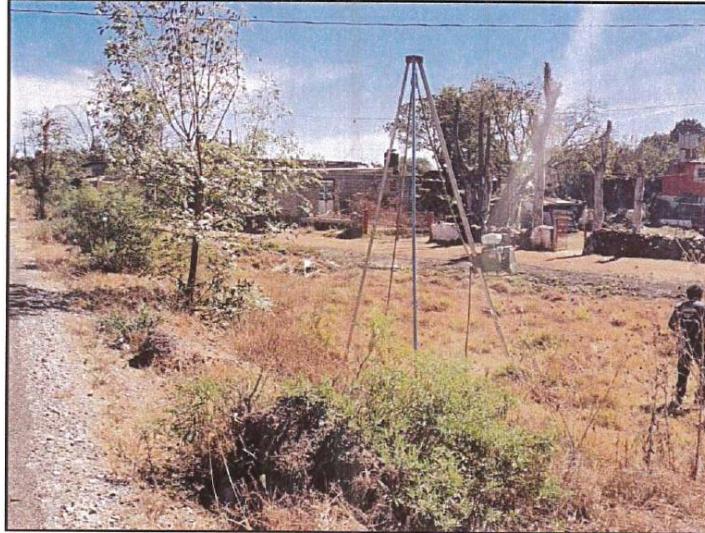
Imagen 24 Realización del sondeo 5
