RECOMENDACIÓN DE INFRAESTRUCTURA DE ANDADOR PEATONAL Y CICLOVÍA

Construcción de andador peatonal y ciclovía 5ta. y 6ta etapa, San Ignacio – Higuerillas.

Localidad de Higuerillas, Municipio de San Ignacio Cerro Gordo, Jalisco, México.

andaciclohiguerillas_J05-22

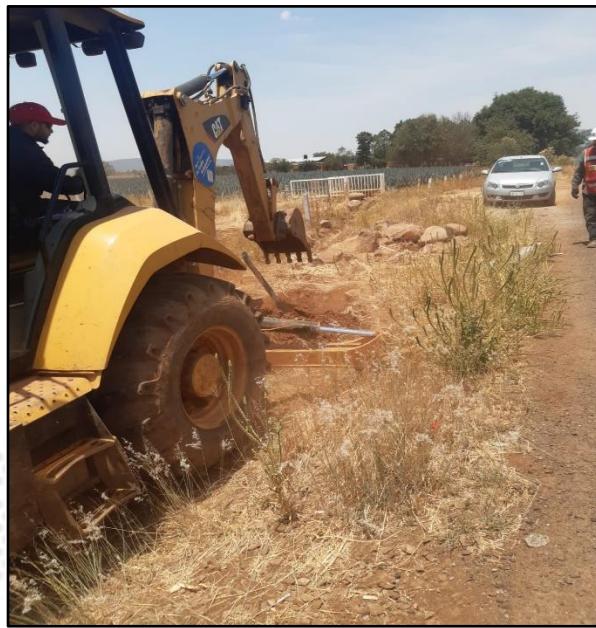
Imagen 7 Realización del PCA 1

El material encontrado en el **PCA 1** de 0.00 m a 1.40 m de profundidad corresponde a una Arcilla de baja plasticidad con arena (CL) color café (Ver Anexo I, informe: *caldphiguerillas_J431-05-22*) presentó un % en el CBR inferior al mínimo especificado en la Normativa S.C.T., para ser empleado en la construcción de las **Terracerías**, por lo que dicho material **no cumple**.

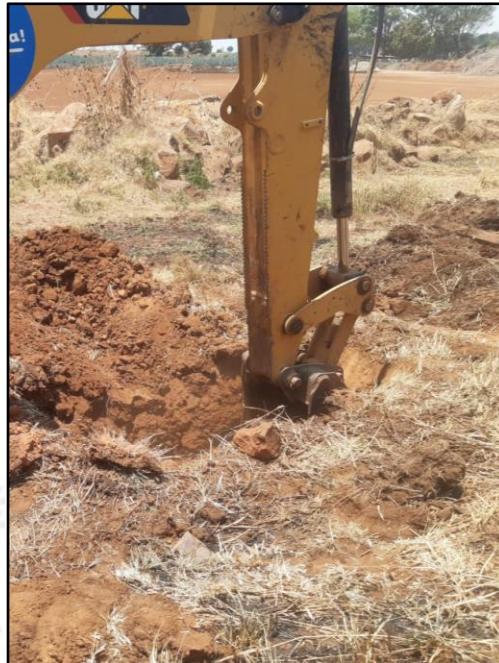
Imagen 9 Realización de PCA 2

El material encontrado en el **PCA 2** de 0.00 m a 1.10 m de profundidad corresponde a una Arcilla de baja plasticidad con arena (CL) color café (Ver Anexo I, informe: *caldphiguerillas_J431-05-22*) presentó un % en el CBR inferior al mínimo especificado en la Normativa S.C.T., para ser empleado en la construcción de las **Terracerías**, por lo que dicho material **no cumple**.

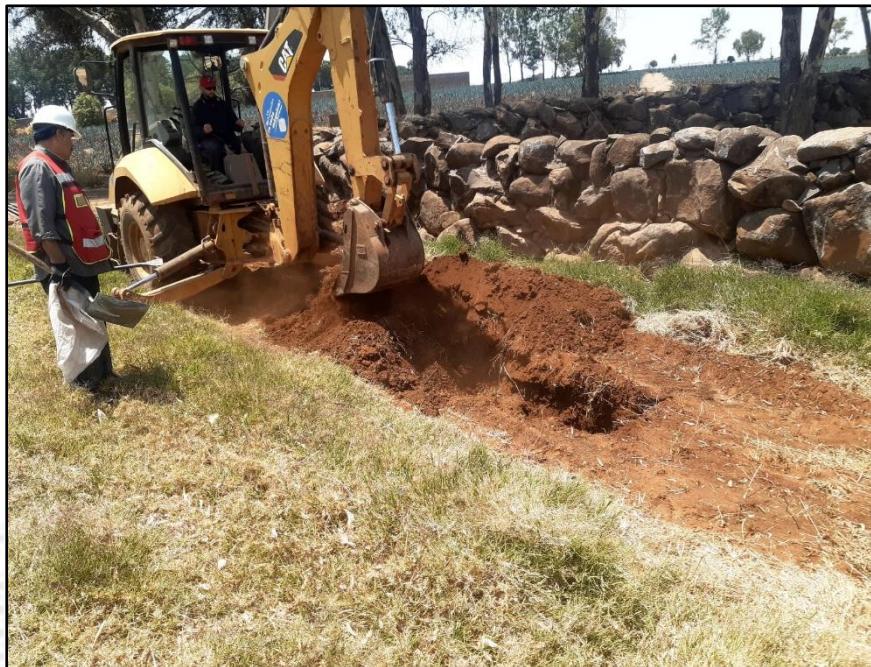
Imagen 11 Realización de PCA 3

El material encontrado en el **PCA 3** de 0.00 m a 1.40 m de profundidad corresponde a una Arcilla de alta plasticidad (CH) color rojizo (Ver Anexo I, informe: *caldphiguerillas_J432-05-22*) presentó un % en el CBR inferior al mínimo especificado en la Normativa S.C.T., para ser empleado en la construcción de las **Terracerías**, además de un % en el límite líquido superior al máximo especificado en dicha normativa, por lo que dicho material **no cumple**.
